Der Unfall in Fukushima

Zwischenbericht
zu den Abläufen in
den Kernkraftwerken
nach dem Erdbeben
vom 11. März 2011

August 2011

Die Arbeiten wurden von der Gesellschaft für Anlagen- und Reaktorsicherheit (GRS) mbH durchgeführt.

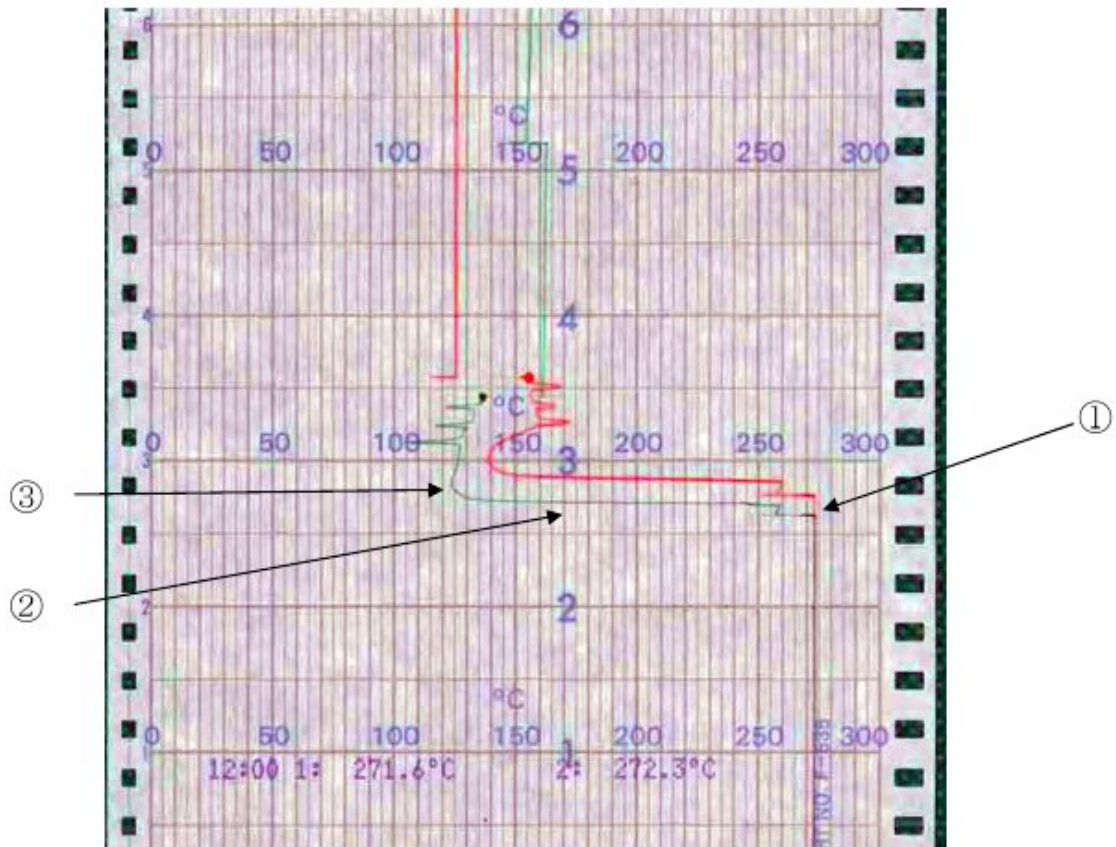
Abb. 3.11 Temperatur am Eingang der Treibwasserschleife [4]

Aufgrund der geschlossenen Frischdampfabschlussarmaturen kam es zu einem Druckanstieg im RDB. Daraufhin wurde der Isolation Condenser um 14:52 Uhr automatisch gestartet. Hierdurch kühlte sich das Kühlmittelinventar in den externen Treibwasserschleifen um etwa 100 K ab, siehe Abb. 3.11.

Folgende Ereignisse sind im Temperaturverlauf am Eingang der Treibwasserschleife (Abb. 3.11) zu erkennen:

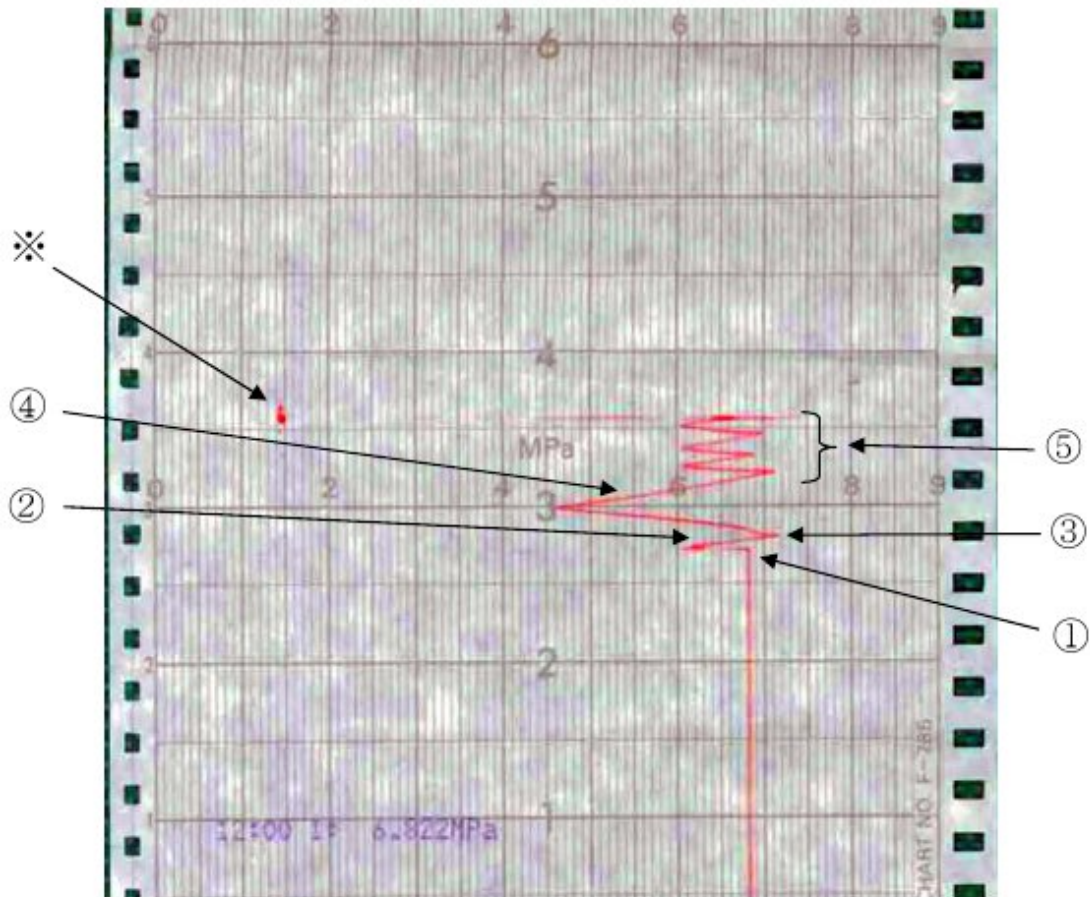
Abb. 3.12 RDB-Druck [2]

Gegen 15:03 Uhr wurde der Isolation Condenser manuell abgeschaltet, um die maximale betriebliche Abkühlgeschwindigkeit des Reaktors von 55 K/h nicht zu überschreiten. In der Zeit zwischen 15:17 Uhr und 15:37 Uhr wurde der Isolation Condenser drei Mal von Hand in Betrieb genommen, wodurch es jeweils zu einer Druck- und Temperaturabsenkung kam, siehe Abb. 3.11 und Abb. 3.12.

Folgende Ereignisse sind im Verlauf des RDB-Druckes (Abb. 3.12) zu erkennen:

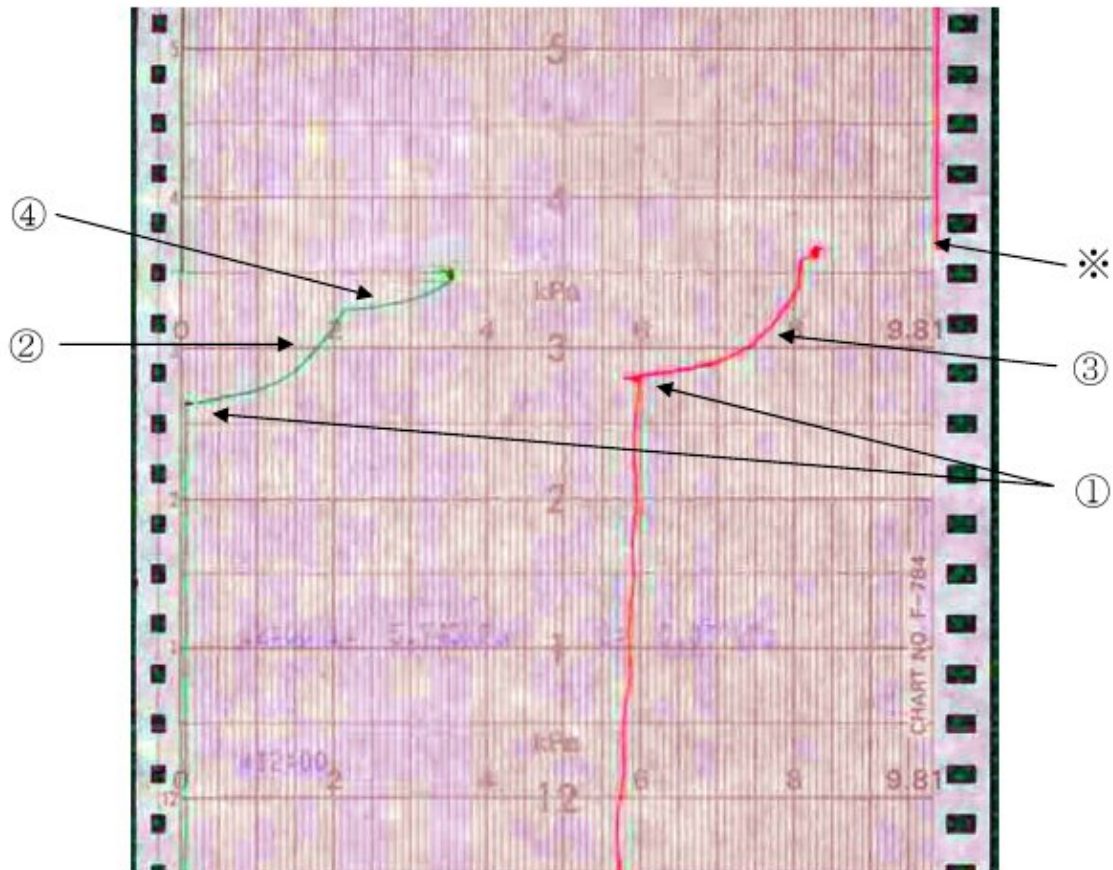
Abb. 3.13 Druckkammer-Druck (rot),
Differenzdruck Druckkammer-Kondensationskammer (grün) [2]

Zur Kühlung der Kondensationskammer wurde von 15:07 Uhr bis 15:10 Uhr auslegungsgemäß das Containment-Sprühsystem verwendet (siehe Abb. 3.13). Nach dem Verlust der Drehstromversorgung über die Notstromdieselgeneratoren war dieses System nicht mehr verfügbar.

Folgende Ereignisse sind im Druckverlauf von Druck- und Kondensationskammer (Abb. 3.13) zu erkennen:

1. 14:46 Uhr, RESA
2. Druck in der Druckkammer steigt – Differenzdruck (grün) steigt
3. Druckkammer-Lüftung fällt aus – Druckkammer-Druck (rot) steigt
4. Kondensationskammer-Kühlung ein – Kondensationskammer-Druck fällt – Differenzdruck (grün) steigt

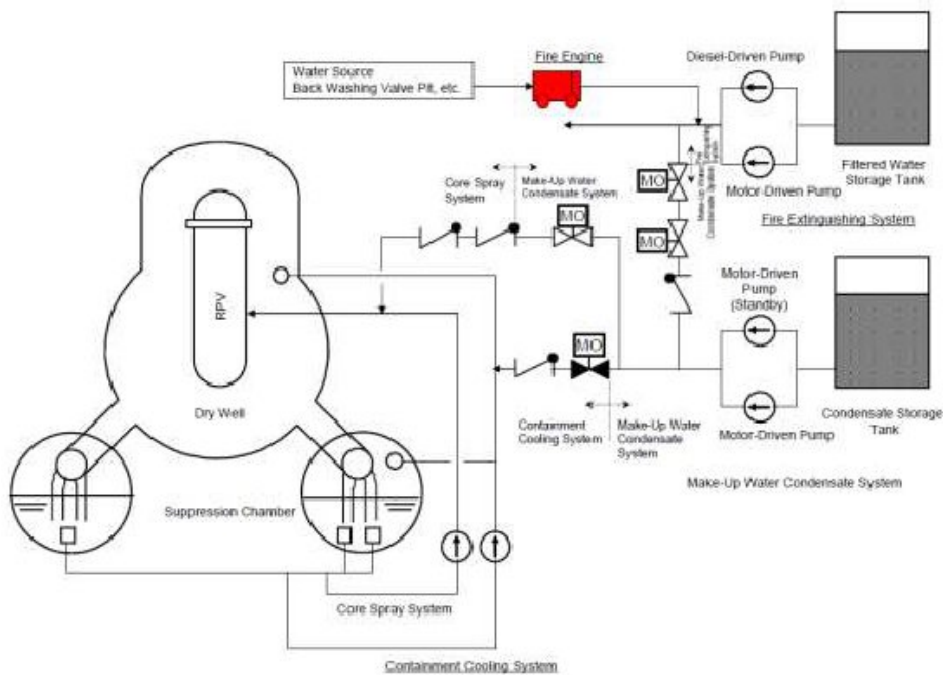
Abb. 3.15 Alternative Bespeisung über Feuerlöschwasserleitungen [2]

Aufgrund der Unklarheiten über die Funktion des Isolation Condensers und fehlender Kenntnis über den Füllstand im RDB begann TEPCO gegen 17:12 Uhr mit Notfallmaßnahmen zur Sicherstellung einer alternativen Einspeisemöglichkeit in den RDB über Feuerlöschwasserleitungen, siehe Abb. 3.15. Zur Nutzung dieser Einspeisemöglichkeiten wurden von der Schicht manuell Ventile des Kernsprühsystems unter schwierigen Bedingungen als vorbereitende Maßnahme geöffnet. Die Einspeisung über diesen Weg hat als zusätzliche Voraussetzung einen druckentlasteten Reaktordruckbehälter. Das Heranbringen des benötigten Feuerwehrautos wurde aufgrund der Zerstörungen durch den Tsunami an der Infrastruktur am Standort verzögert, so dass mit der Einspeisung erst am 12. März gegen 5:46 Uhr begonnen werden konnte [32].

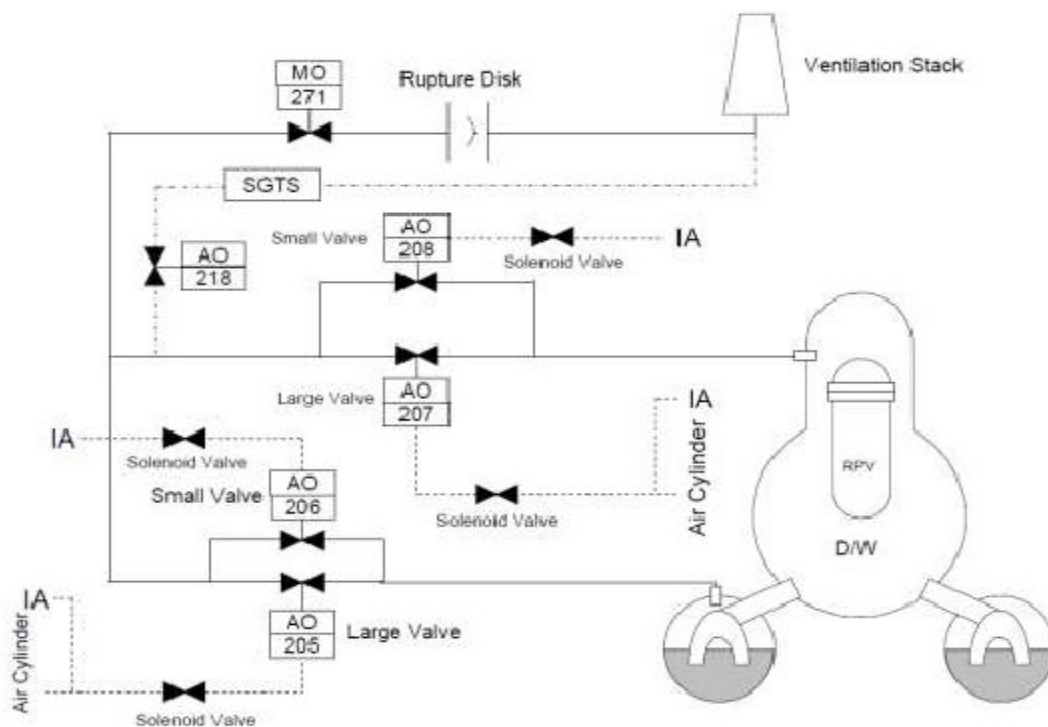
Abb. 3.24 Ventingsystem des Containments [2]

In Folge der Kernschäden kam es zur Wasserstoffbildung und zu einem auslegungsüberschreitenden Druckanstieg im Containment. Gegen 21:00 Uhr wurde das kleine pneumatische Ventil der Venting-Leitung (AO206, siehe Abb. 3.24) zur Kondensationskammer geöffnet. Trotz dieser Maßnahme stieg der Druck in der Druckkammer weiter an. Es wurde um 22:50 Uhr der Artikel 15 „Unusual rise of pressure in pressure containment vessel“ ausgerufen. Da die Berstscheibe der Venting-Leitung nicht öffnete wurde das Venting durch das Öffnen des pneumatischen Ventils (AO208, siehe Abb. 24) um 0:02 Uhr am 15.03.2011 umgestellt auf die Druckkammer. Wenige Minuten später schloss das pneumatische Ventil wieder. Nachfolgend konnte keine Senkung des Druckkammerdrucks festgestellt werden.

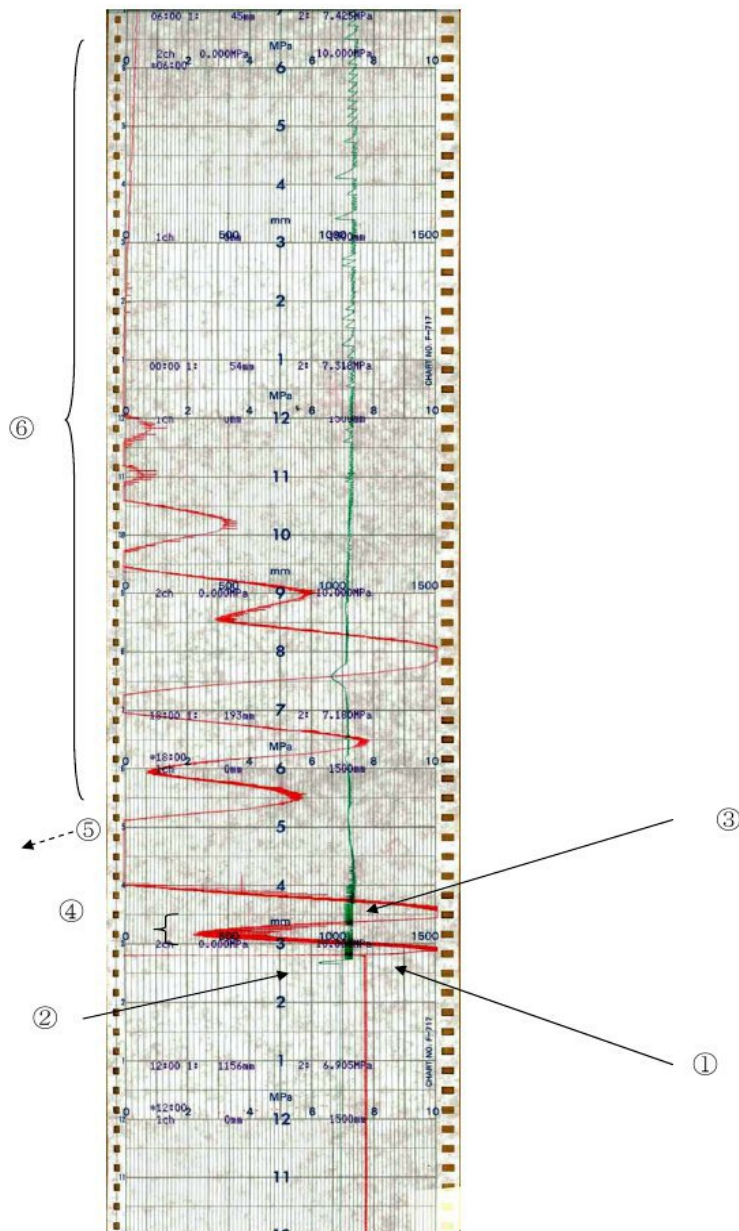
Abb. 3.26 RDB-Füllstand (rot), RDB-Druck (grün) [4]

Zur Bespeisung des RDB wurde das RCIC um 15:05 Uhr manuell gestartet. Gegen 15:28 Uhr erfolgte eine automatische Abschaltung aufgrund hohen Füllstandes (siehe Abb. 3.26).

Folgende Ereignisse sind im Verlauf des RDB-Füllstandes/Druckes (Abb. 3.26) zu erkennen:

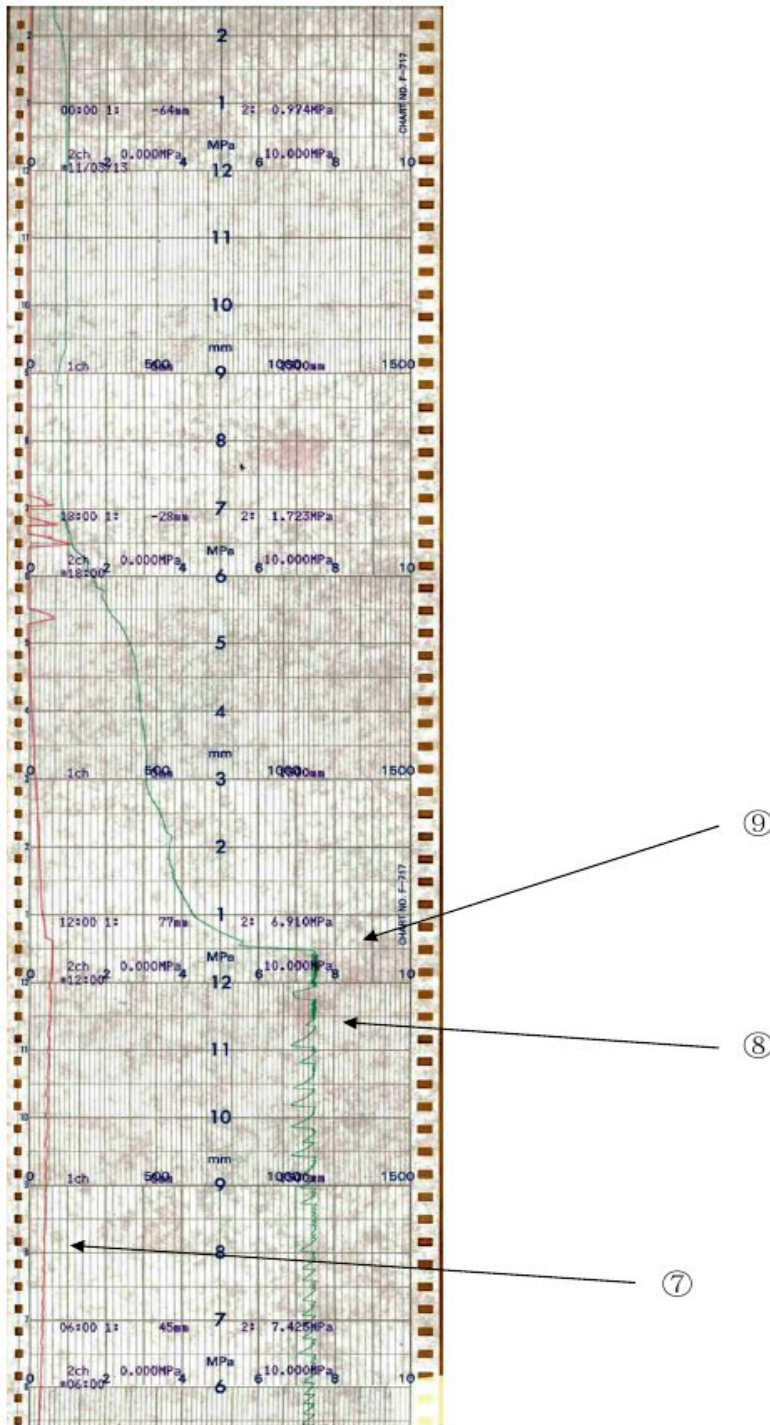
Abb. 3.27 RDB-Füllstand (rot), RDB-Druck (grün) [4]

Bis um 12:30 Uhr blieb der Reaktordruck stabil bei 70 bar. Nach dem Start des HPCI-Systems fiel der Reaktordruck innerhalb von sechs Stunden um 60 bar ab (siehe Abb. 3.27).

Folgende Ereignisse sind im Verlauf des RDB-Füllstandes/Druckes (Abb. 3.27) zu erkennen:

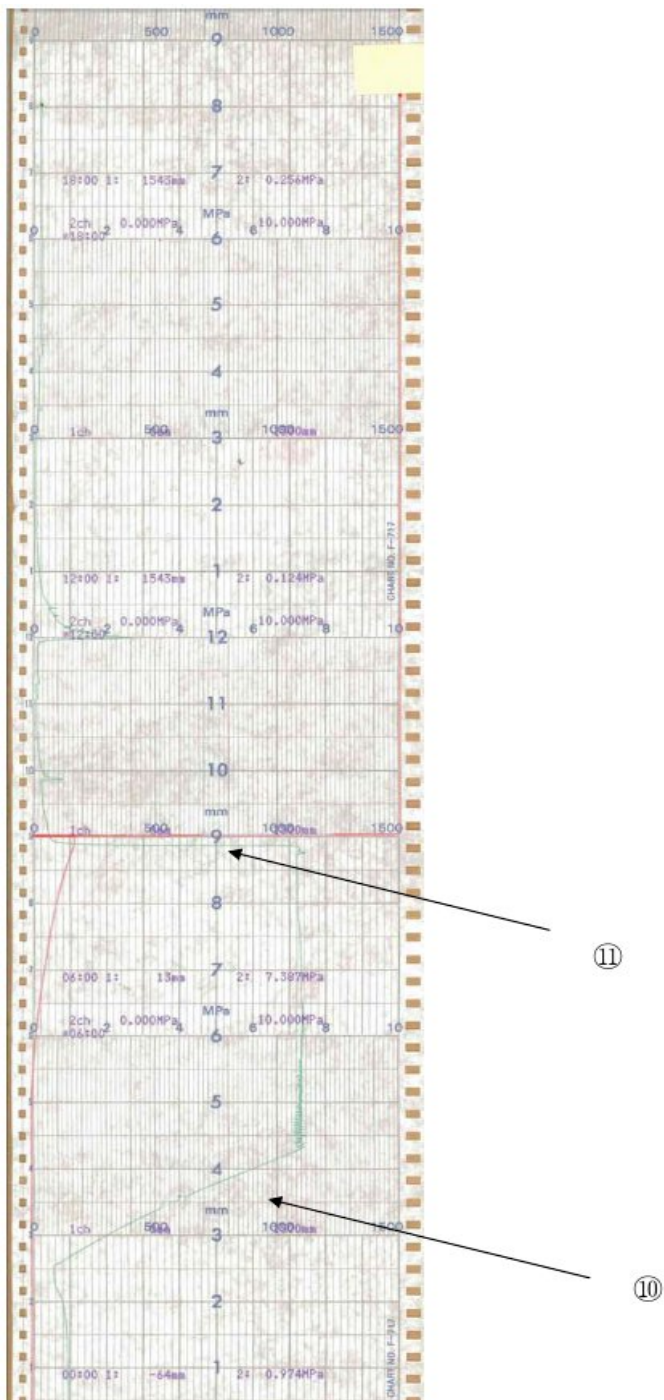
Abb. 3.28 RDB-Füllstand (rot), RDB-Druck (grün) [4]

Folgende Ereignisse sind im Verlauf des RDB-Füllstandes/Druckes (Abb. 3.28) zu erkennen:

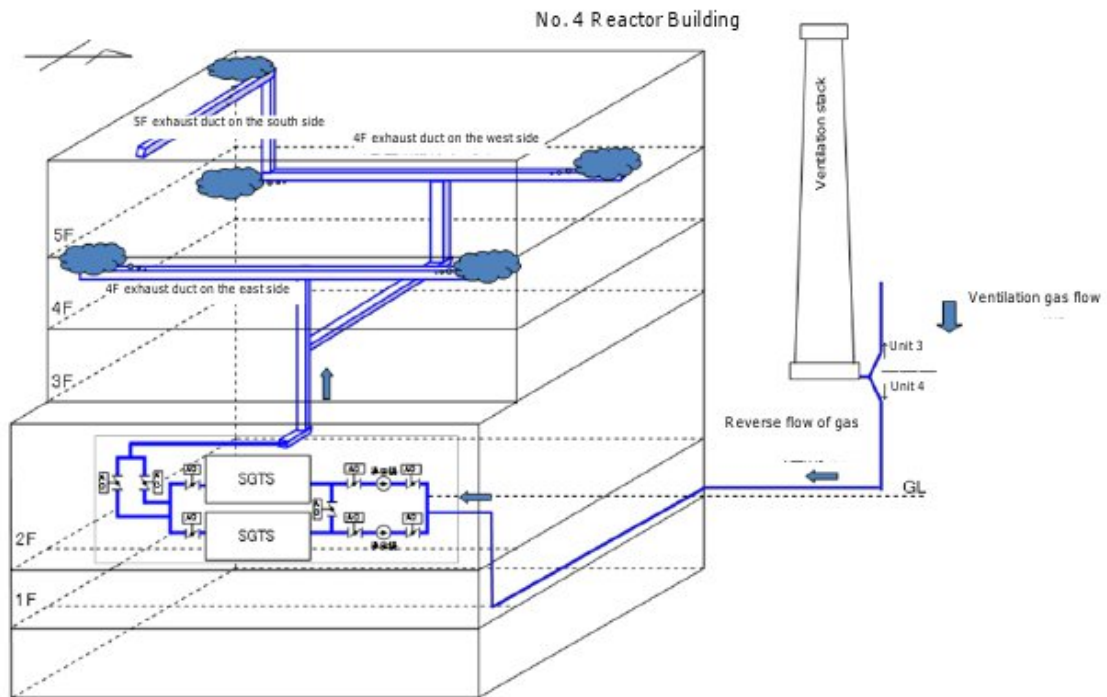
Abb. 3.29 Vermutete Wasserstoffroute von Block 3 nach Block 4 [3]

Vier Tage nach dem Tsunami kam es am 15.03.2011 gegen 6:00 Uhr zu einer Explosion im Reaktorgebäude von Block 4. Dabei wurden weite Teile des Gebäudes zerstört. Es war insgesamt die dritte Explosion am Standort. Es wird davon ausgegangen, dass es sich dabei um eine Wasserstoffexplosion gehandelt hat. Die Ursache der Explosion kann derzeit noch nicht eindeutig identifiziert werden. NISA und TEPCO nehmen anhand der Nuklid-Analysen des Wassers im BE-Becken an, dass es zu keinen umfangreichen Schäden an den Brennelementen gekommen ist. Ferner wurden keine Beschädigungen wie Risse oder Leckagen am Becken entdeckt. Laut NISA und TEPCO besteht die Möglichkeit, dass Wasserstoff, der durch die Kernschäden im Block 3 ent-

standen ist, über das Lüftungssystem in das Reaktorgebäude von Block 4 gelangen konnte und sich angesammelt haben kann. Die Lüftungssysteme der beiden Blöcke sind über Leitungen in Richtung Kamin miteinander verbunden (siehe Abb. 3.29). Zudem existieren keine Absperrventile bzw. Rückschlagklappen, die ein Einströmen in die Leitungen des Lüftungssystems des jeweils anderen Blockes verhindern könnten.
