Der Unfall in Fukushima

Zwischenbericht
zu den Abläufen in
den Kernkraftwerken
nach dem Erdbeben
vom 11. März 2011

August 2011

Die Arbeiten wurden von der Gesellschaft für Anlagen- und Reaktorsicherheit (GRS) mbH durchgeführt.

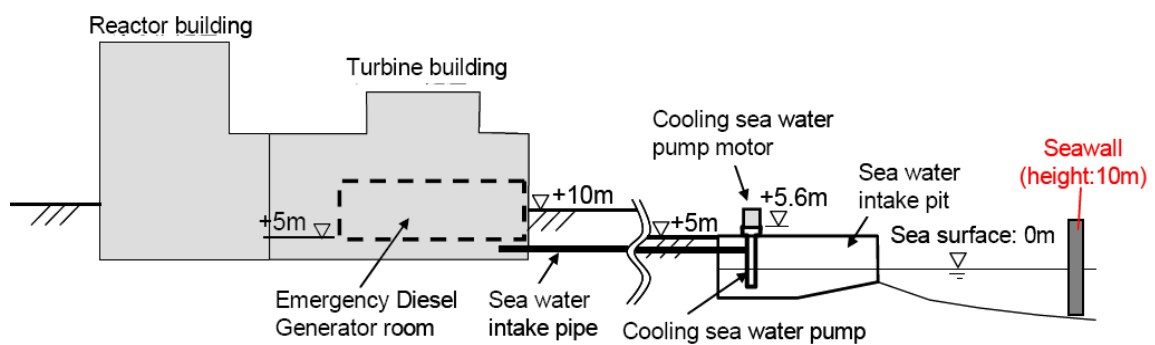
Abb. 3.4 Höhenschema am Standort Fukushima Dai-ichi Block 1 [2]

In Abb. 3.4 ist das Höhenschema von Fukushima Dai-ichi Block 1 dargestellt. Der Block 1 liegt auf einer Höhe von 10 m. Die Nebenkühlwasserpumpen stehen auf einer Höhe von 5,6 m über dem Meeresspiegel.

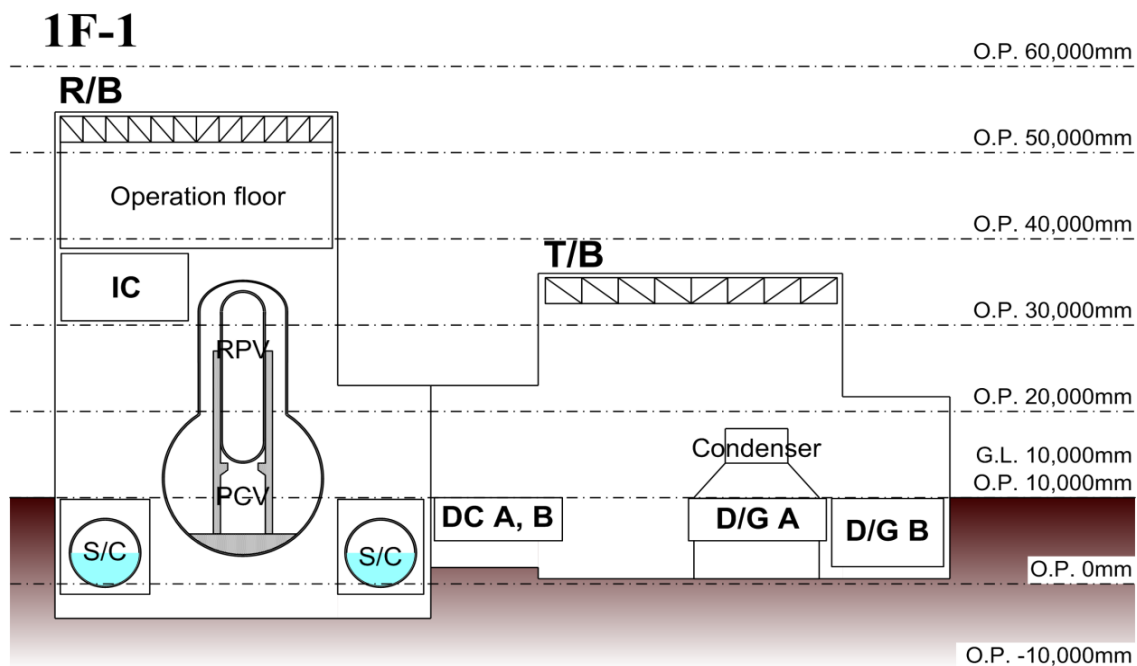
Abb. 3.9 Lage der Diesel und Batterien im Maschinenhaus [2]

Ein aktueller elektrischer Übersichtsschaltplan liegt der GRS nicht vor. Der Block hat zwei wassergekühlte Notstromdiesel und verfügt über 125 V Batterien. Beide Notstromdiesel (D/G) sowie die Batterieversorgung (DC) befinden sich im Maschinenhaus [18] (siehe Abb. 3.9).

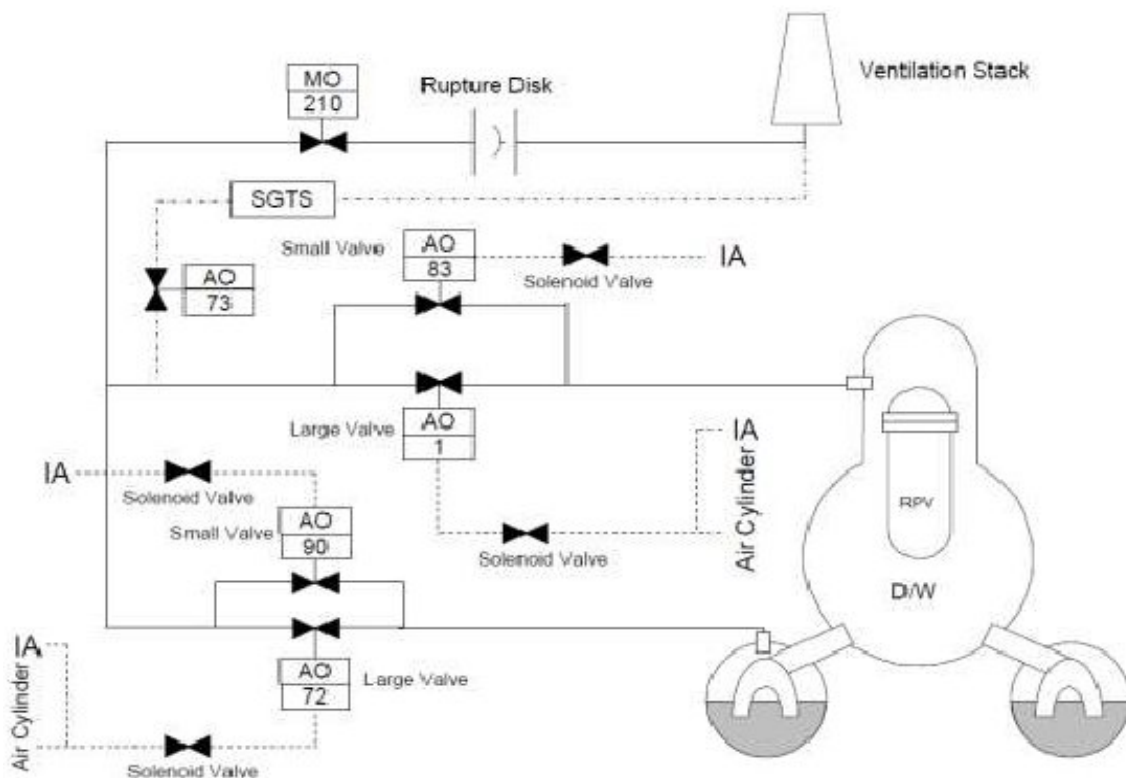
Abb. 3.10 Ventingsystem des Containments [2]

Block 1 besitzt ein nachgerüstetes Ventingsystem zur Druckentlastung des Containments (siehe Abb. 3.10). Diese Druckentlastung erfolgt ungefiltert und kann sowohl aus der Druck- als auch aus der Kondensationskammer erfolgen. In diesem System gibt es ein motorgesteuertes Ventil (MO-210) und jeweils zwei druckluftgesteuerte Ventile für die Druckentlastung aus Druckkammer (AO-1 und AO-83) bzw. Kondensationskammer (AO-72 und AO-90). Den Abgaskamin, in welchen auch dieses System einmündet teilen sich die Blöcke 1 und 2.

Die Evakuierung der anlagennahen Bewohner und der Stadt Okuma waren bis 9:03 Uhr abgeschlossen. Um 9:15 Uhr wurde das motorgetriebene Ventil (MO210, siehe Abb. 3.10) einer Venting-Leitung zum Abgaskamin um 25 % manuell geöffnet. Zum Venting sollte nun noch eines der beiden Abschlussventile zur Kondensationskammer geöffnet werden. Zunächst sollten Arbeiter das kleinere der beiden pneumatisch betätigten Ventile (AO90, siehe Abb. 3.10) öffnen, was jedoch aufgrund der vorherrschenden Strahlenbelastung nicht möglich war. Deshalb wurde zunächst von der Warte aus versucht das entsprechende Ventil zu verfahren, in der Hoffnung, dass die Druckluftleitungen noch über genügend Restluft verfügten. Gegen 14:00 Uhr wurde ein provisorischer Druckluftkompressor eingesetzt um das Ventil (AO72, siehe Abb. 3.10) zu öffnen. Hiernach konnte gegen 14:30 Uhr ein Druckabfall im Containment beobachtet werden [2], [32].

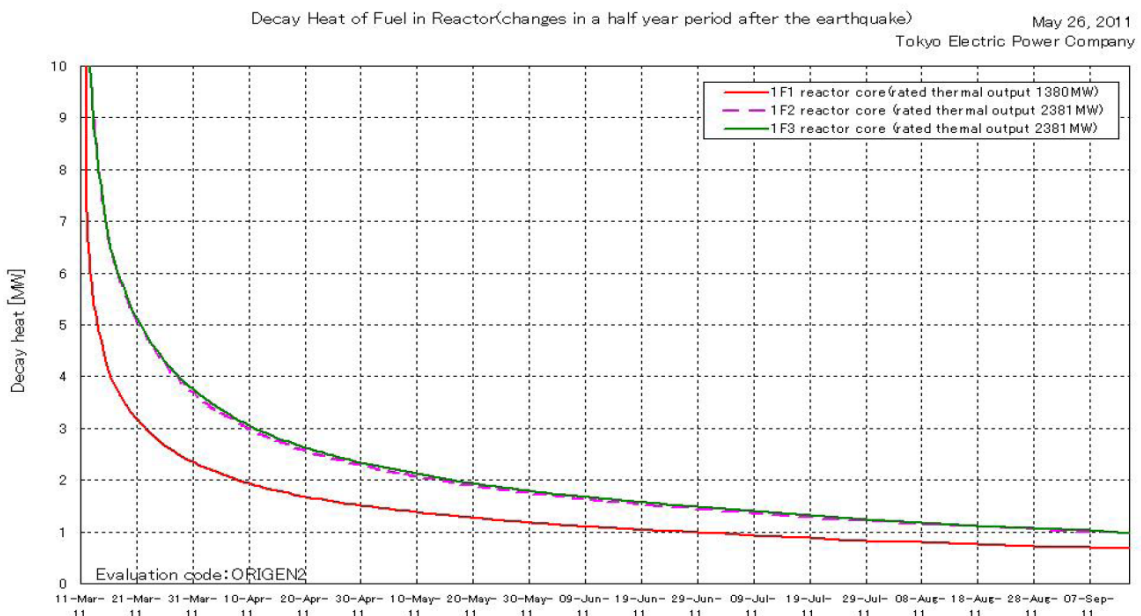
Abb. 3.16 Nachzerfallsleistung [3]

Am 12.03.2011 gegen 5:46 Uhr begann eine Frischwassereinspeisung über Feuerlöschleitungen in den Reaktor Druckbehälter unter Zuhilfenahme einer mobilen Feuerlöschpumpe. Das bedeutet, dass nach dem Ende der Kühlung mit dem IC um 15:37 Uhr am Vortag und der Annahme, dass die Kühlung mit dem IC anschließend nicht mehr wiederhergestellt werden konnte, der Kern für etwas über 14 Stunden nicht aktiv gekühlt wurde. Der zeitliche Verlauf der Nachzerfallsleistung des Blocks ist Abb. 3.16 zu entnehmen.

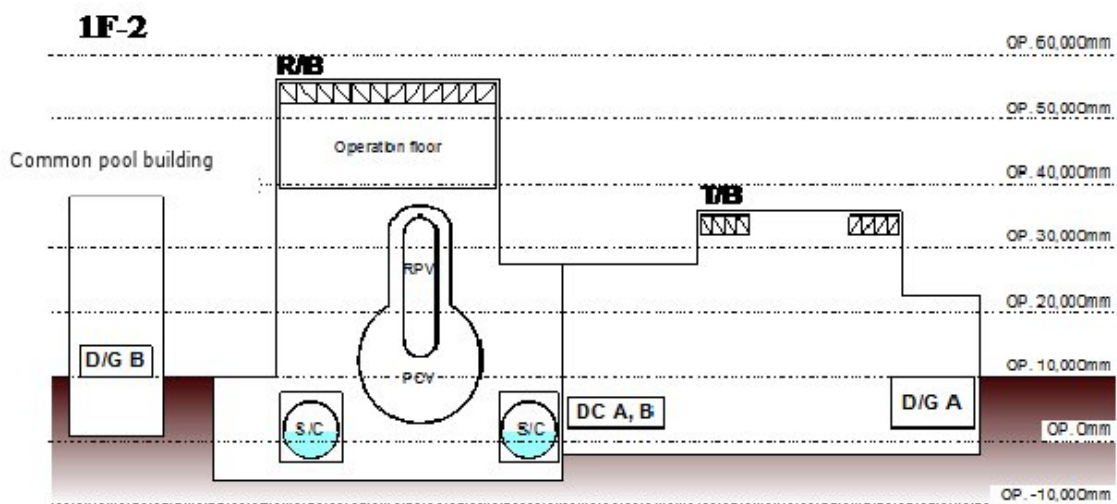
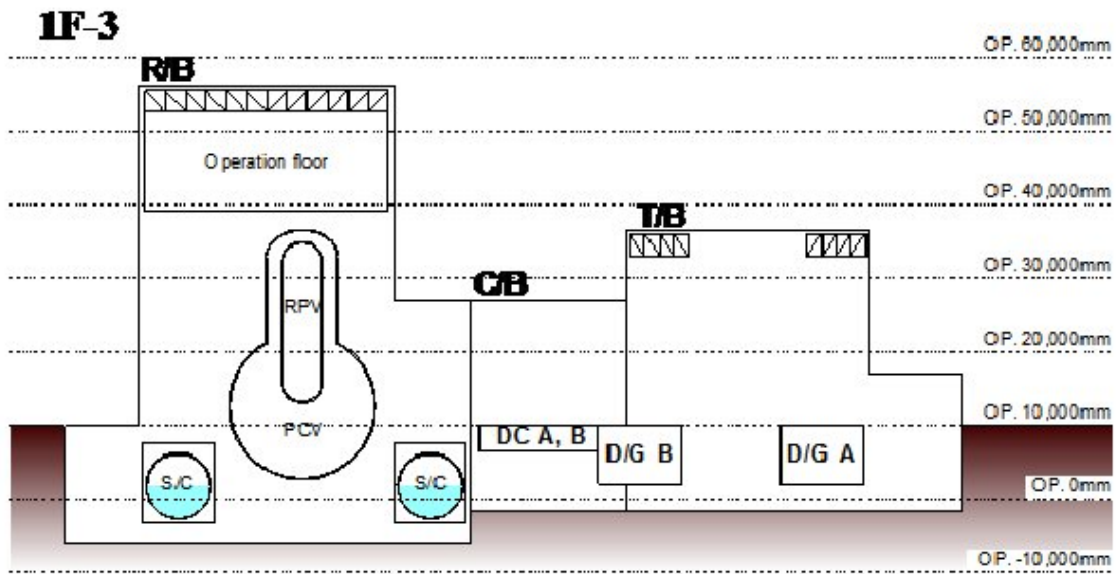
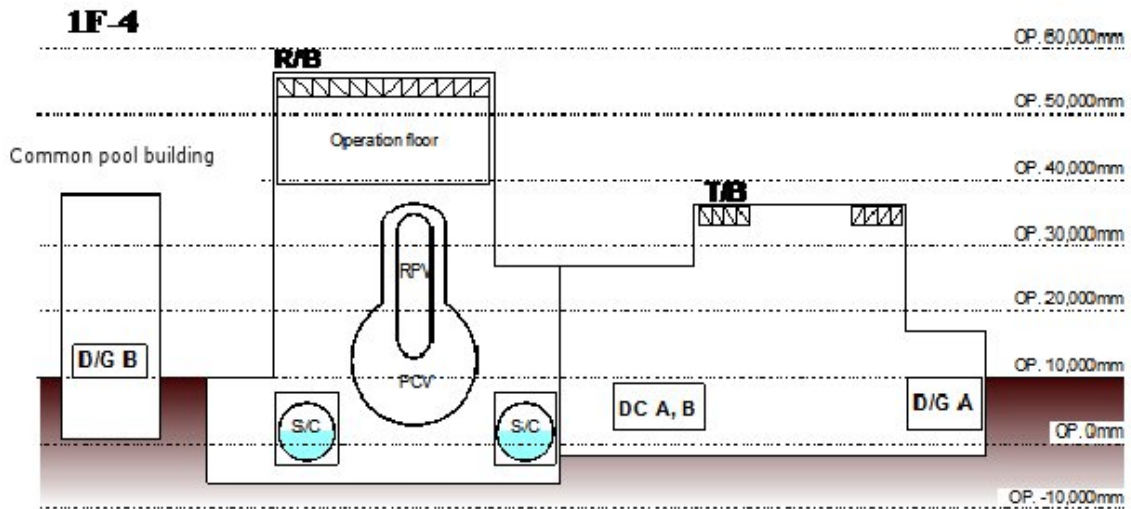
In den Blöcken 2 – 4 kann der Betrieb des dampfgetriebenen HPCI-Systems sowie des ebenfalls dampfgetriebenen RCIC-Systems auch aufrechterhalten bleiben, wenn die Batterieversorgung (DC) verfügbar ist. Die Kapazität der Batterien wird mit einer Dauer von 8 Stunden angegeben.

Die räumliche Anordnung der Notstromdiesel und der 125 V Batterien ist Abb. 3.21, Abb. 3.22 und Abb. 3.23 zu entnehmen.

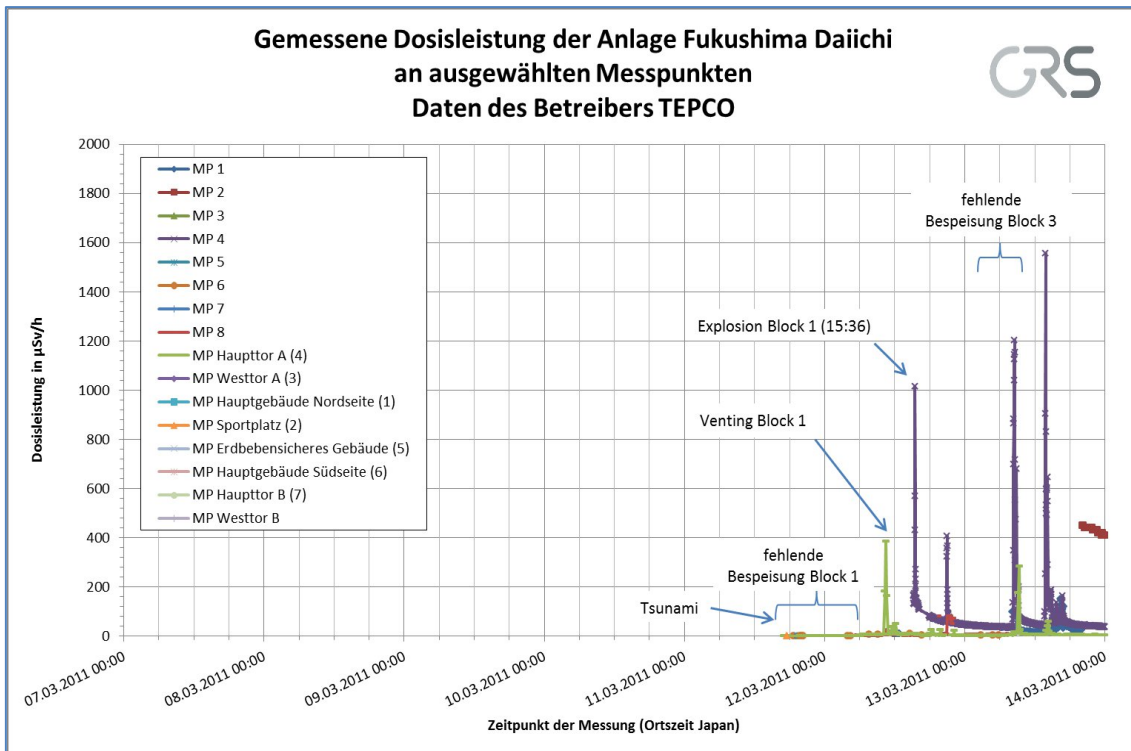
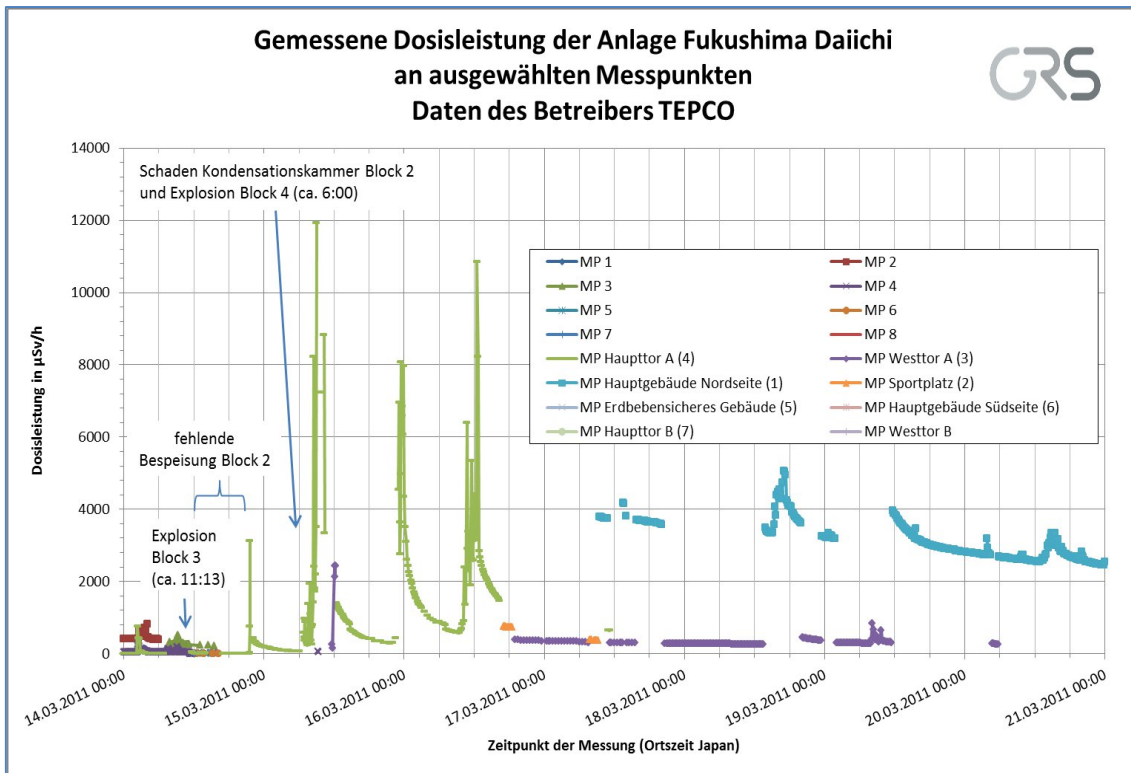
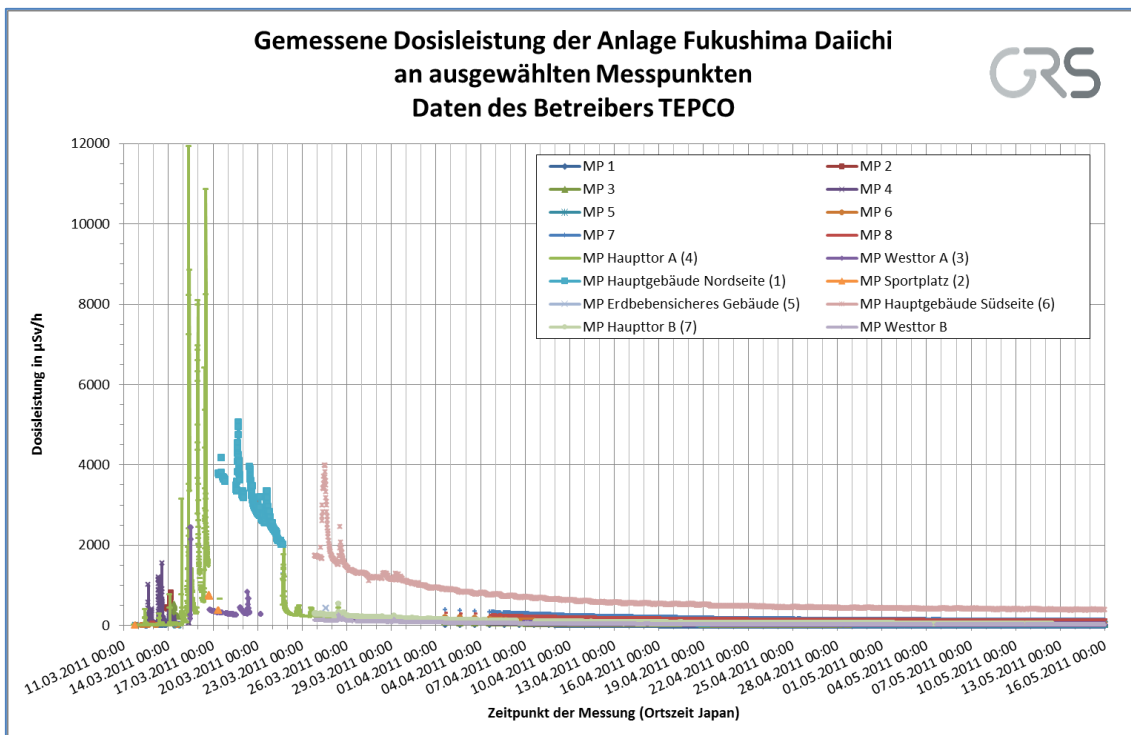
Am 28.05.2011 stellte TEPCO weitere, bis zu diesem Zeitpunkt unveröffentlichte Messwerte für den Zeitraum vom 11. bis 17.03.2011 zur Verfügung. Die folgenden Abbildungen (Abb. 6.2, Abb. 6.3 und Abb. 6.4) zeigen den Verlauf der Ortsdosisleistung für die 10. und 11. Kalenderwoche 2011 sowie einen Gesamtüberblick zwischen dem 11.03.2011 und Mitte Mai 2011.

Am Verlauf der Ortsdosisleistung sind deutlich zwei Unfallphasen zu unterscheiden. In der ersten Phase vom 11. bis etwa 27.03.2011 sind mehrere Einzelmaxima ersichtlich, die einzelnen Ereignissen zugeordnet worden sind. Dabei wurden Spitzenwerte in der Ortsdosisleistung von bis zu 12.000 $\mu\text{Sv/h}$ ermittelt. Die darauffolgende Phase ist gekennzeichnet durch eine Stabilisierung der ODL-Verläufe, die nun hauptsächlich durch allmählich abnehmende Direktstrahlung des auf dem Boden abgelagerten Materials verursacht werden. Ende Juni lag die maximale Ortsdosisleistung der automatisch betriebenen Messstationen bei etwa 350 $\mu\text{Sv/h}$, gemessen am Messpunkt „Hauptgebäude Südseite“. Nach wie vor muss allerdings davon ausgegangen werden, dass geringe Mengen radioaktiver Stoffe mit dem verdampfenden Wasser aus den Blöcken 1 bis 3 freigesetzt werden.

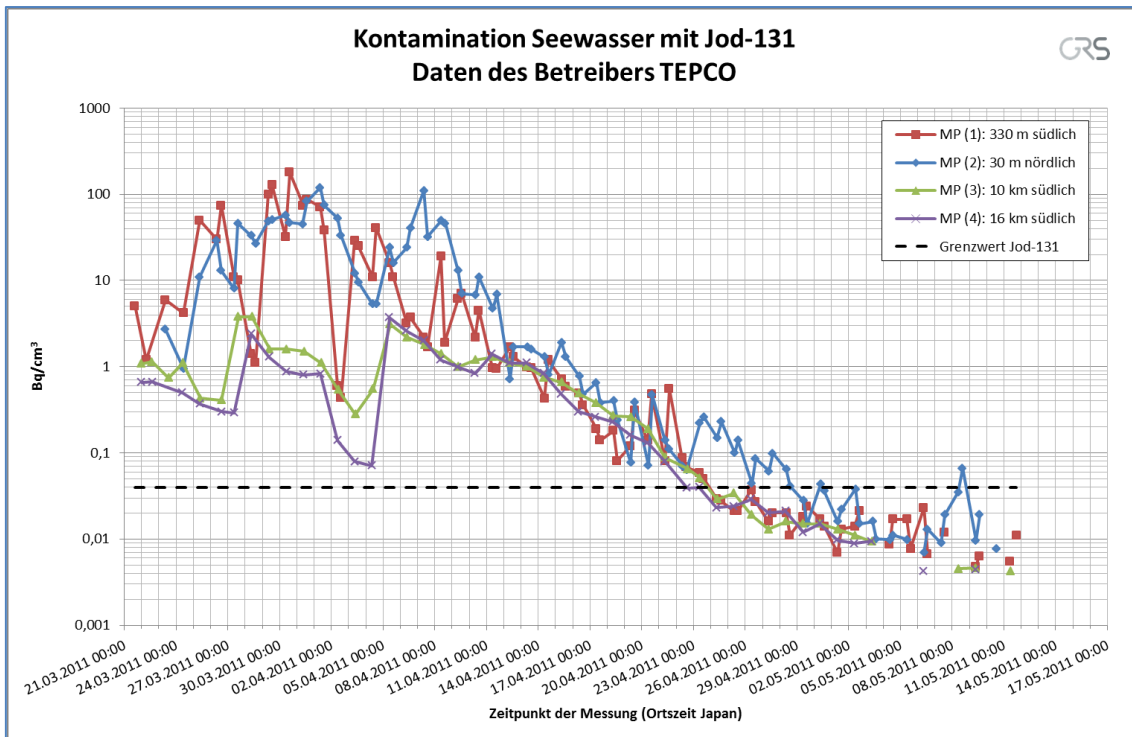
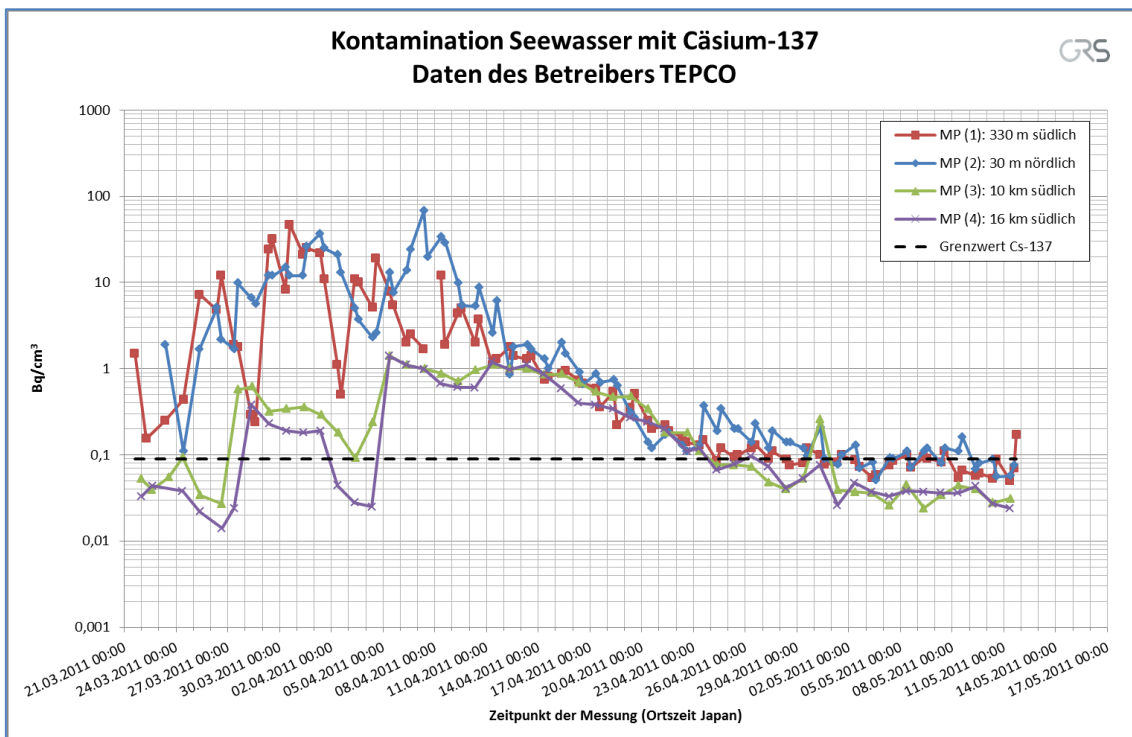
Die gemessenen Konzentrationen der Nuklide Jod-131 und Cäsium-137 an den Messpunkten entlang der Küste sind in Abb. 6.7 und Abb. 6.8 dargestellt. Der Zeitraum bis etwa zum 08.04.2011 ist geprägt von einem Anstieg der Konzentrationen radioaktiver Jod- und Cäsiumisotope. Nachdem am 06.04.2011 die massiven Einträge kontaminierten Wassers provisorisch gestoppt werden konnten, gingen bis Anfang Mai die Belastungen des Meerwassers mit radioaktiven Stoffen allmählich zurück. Dieser Trend setzt sich bis zum heutigen Stand fort. Ende Juni lagen die Messwerte an allen Messstationen unterhalb der japanischen Grenzwerte zur Aktivitätskonzentration im Wasser; an den Messpunkten abseits der Küste lagen sie insbesondere unterhalb der Nachweisgrenze.

Zur Verhinderung weiterer Kontaminationen des Meerwassers führte TEPCO in Folge eine Reihe von Maßnahmen durch, darunter das Verschließen möglicher Undichtigkeiten. Abschätzungen zur Gesamtmenge der in den Pazifik abgeleiteten Aktivität liegen nicht vor.
